## RESTAURACIÓN DE LA PORTADA RENACENTISTA DE LA IGLESIA PARROQUIAL DE CORRAL DE ALMAGUER, TOLEDO

# LAS VERDADES DE LA PIEDRA

El paso del tiempo, la climatología y los excrementos de las aves habían dañado una bella muestra del plateresco toledano. Ahora, tras unos estudios minuciosos y una restauración concienzuda, esta portada vuelve a expresar la alegoría religiosa del culto a la Virgen tal y como se pensó en el siglo XVI.

texto y fotos\_Luis Solano Fernández-Clemente  
(Arquitecto Técnico. Director Técnico de SFC Arquitectura)

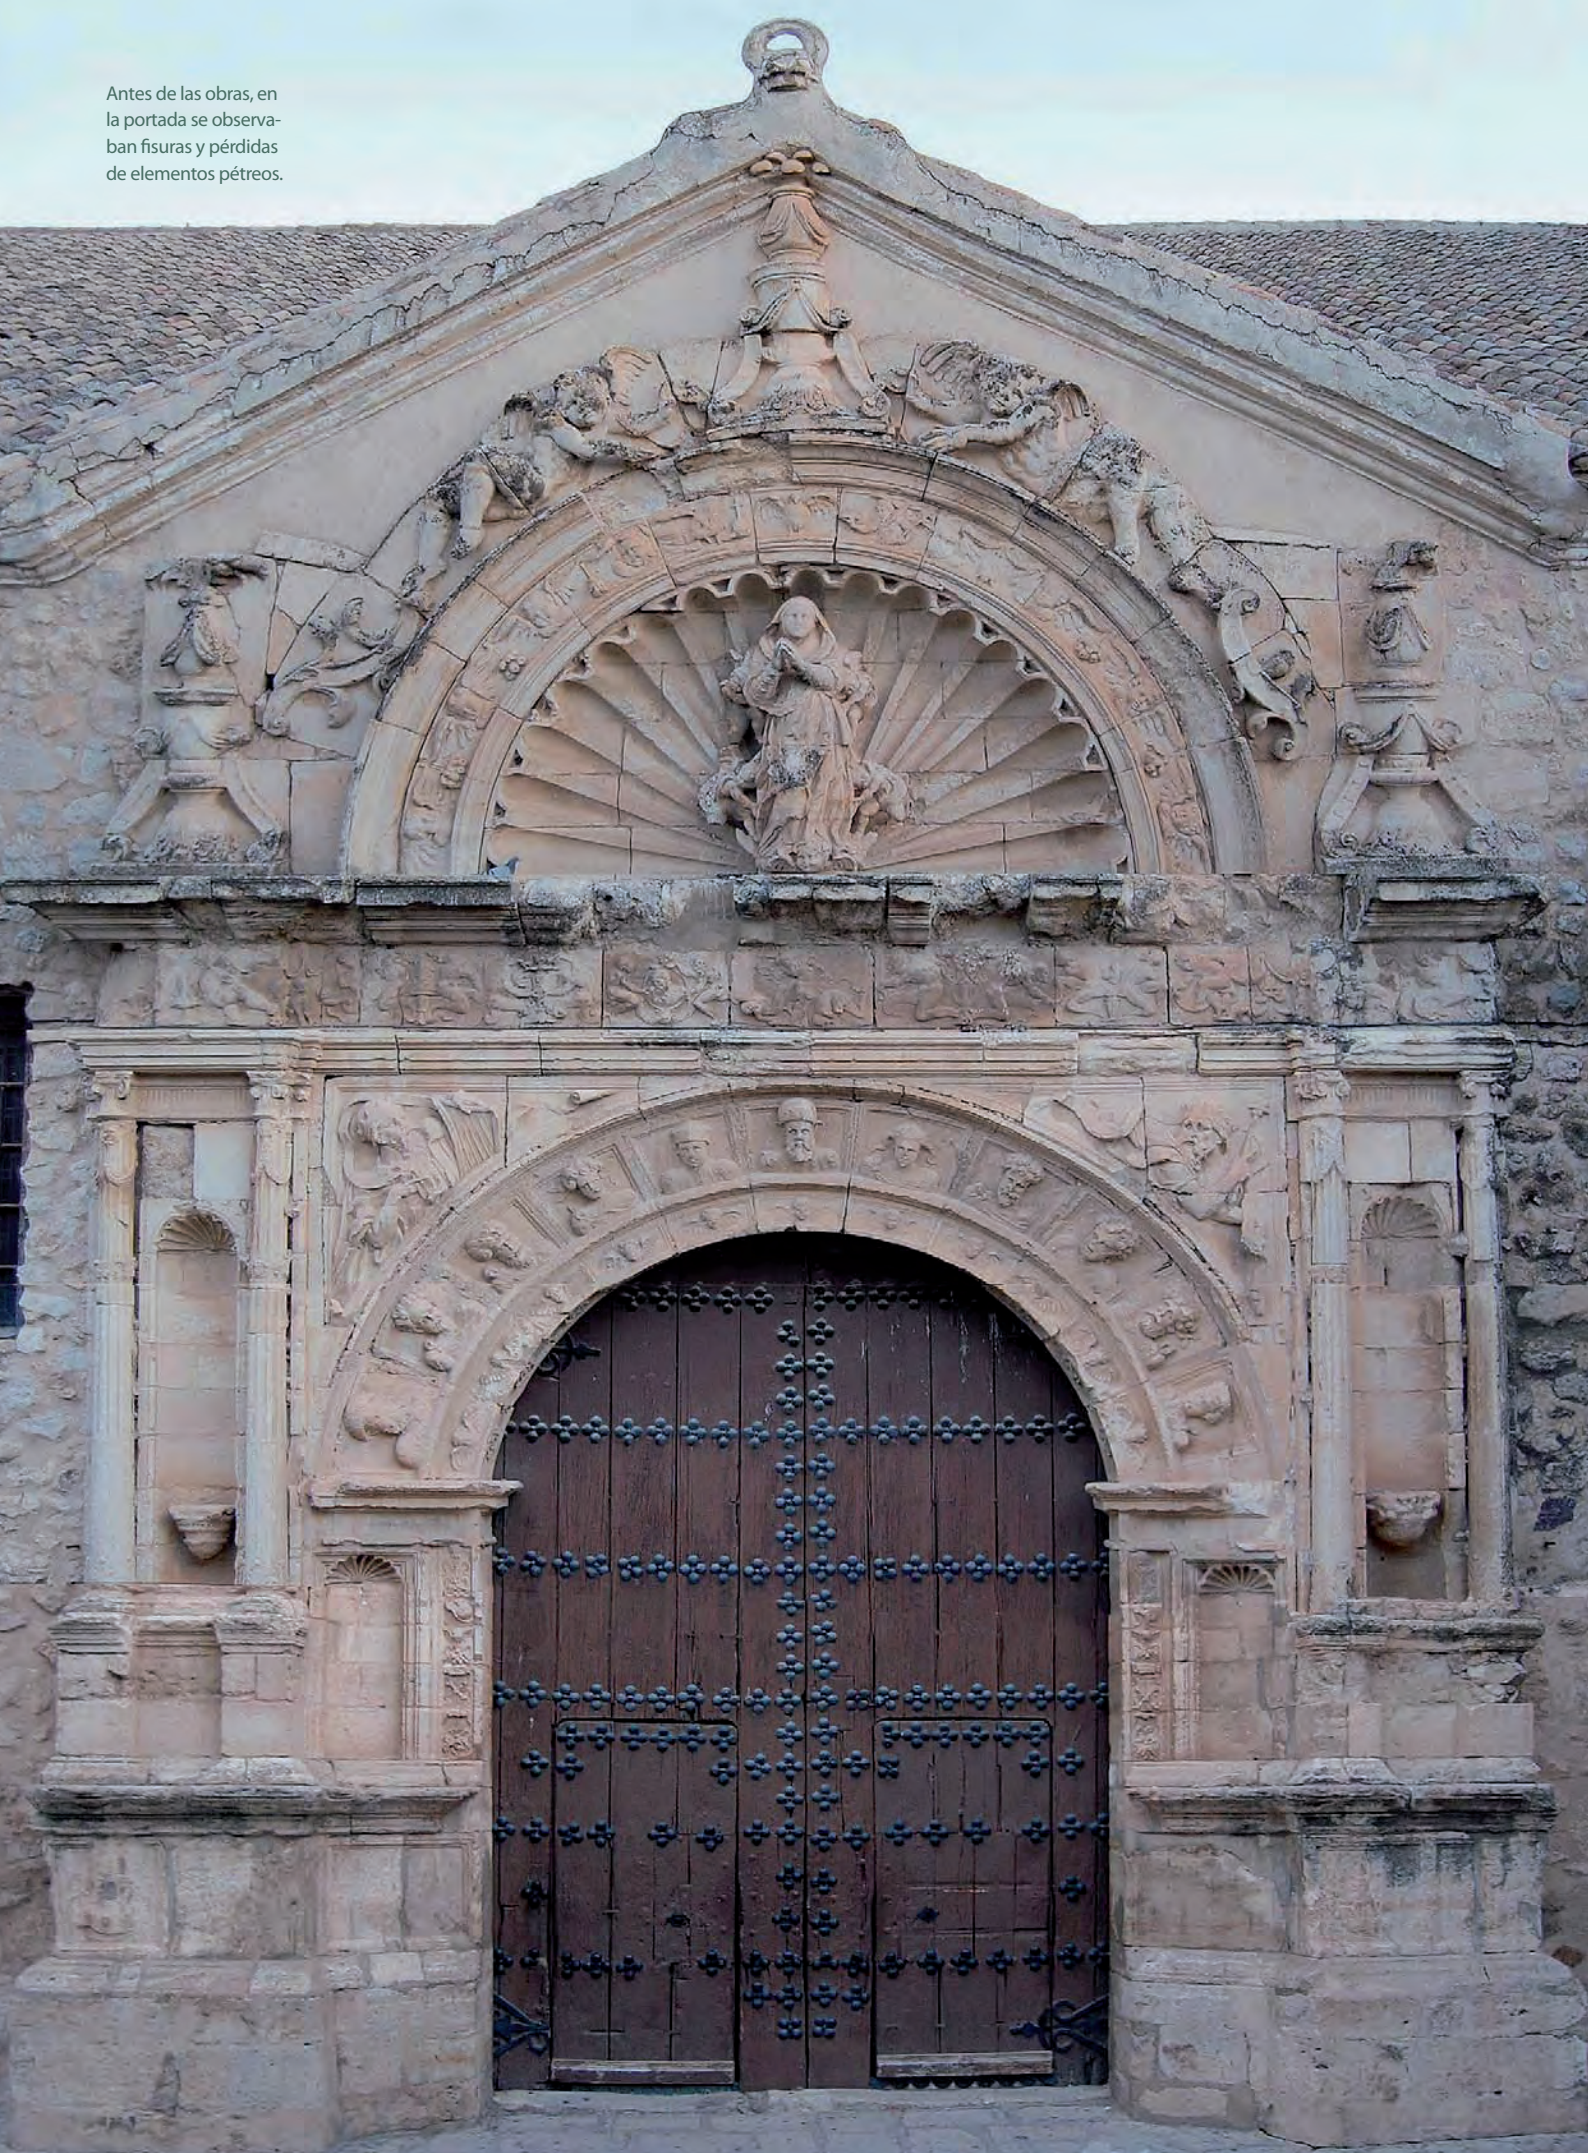
Antes de las obras, en la portada se observaban fisuras y pérdidas de elementos pétreos.

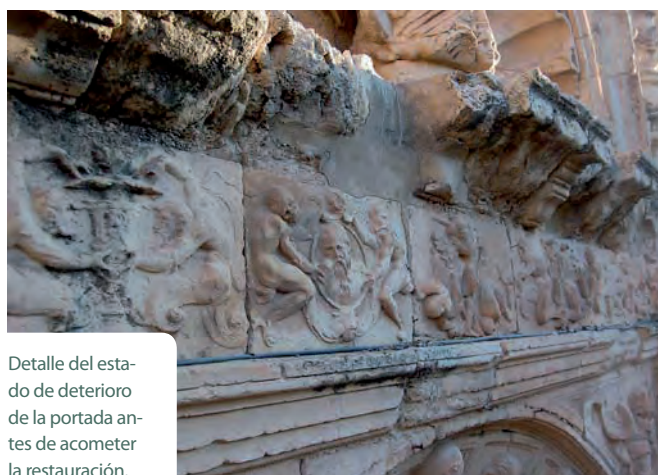
Detalle del estado de deterioro de la portada antes de acometer la restauración.

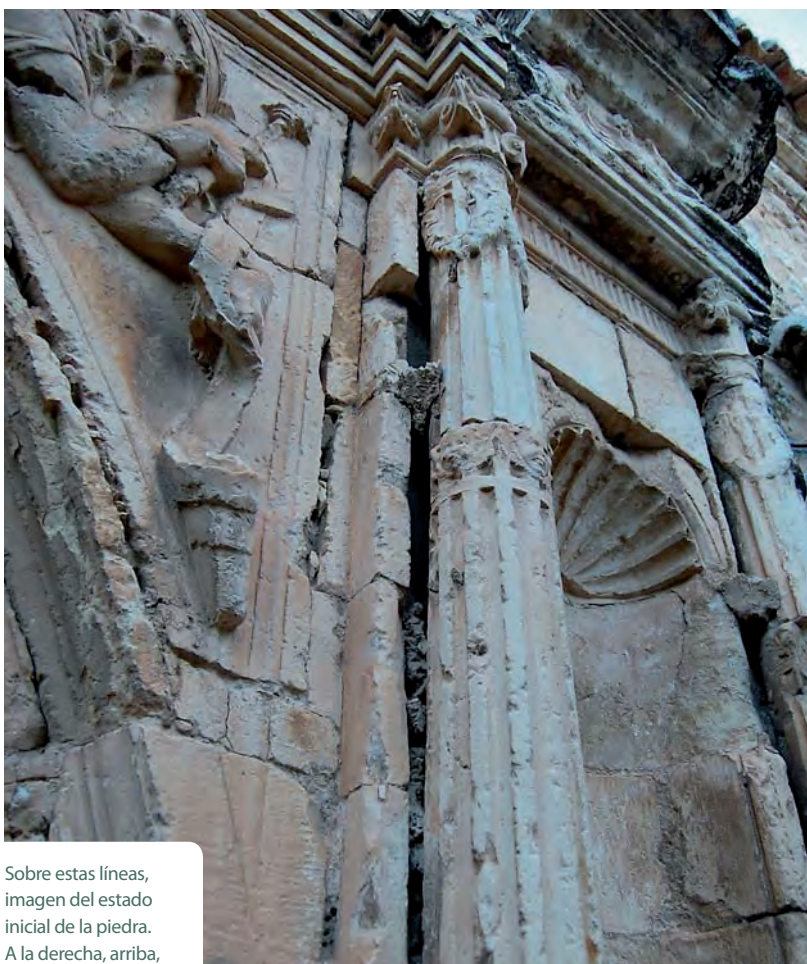
Sobre estas líneas, imagen del estado inicial de la piedra. A la derecha, arriba, eliminación del mortero. Abajo, consolidación estructural.

mineralización de algún tratamiento protector o decorativo aplicado en el pasado sobre la superficie. Sobre el estado de conservación, se estudiaron diferentes fragmentos del sustrato de piedra afectado por exfoliación y pulverización del material. El soporte se encontraba gravemente alterado por sulfatación y cristalización de sulfato de calcio, lo que había originado una disminución en la cantidad de la dolomita original, produciendo una disgregación y exfoliación de la estructura cristalina de la misma.
