Fachada renacentista de la Iglesia de Nuestra Señora de la Asunción Corral de Almaguer. Toledo

Proyecto y dirección de obra: Estudio SFC Arquitectura

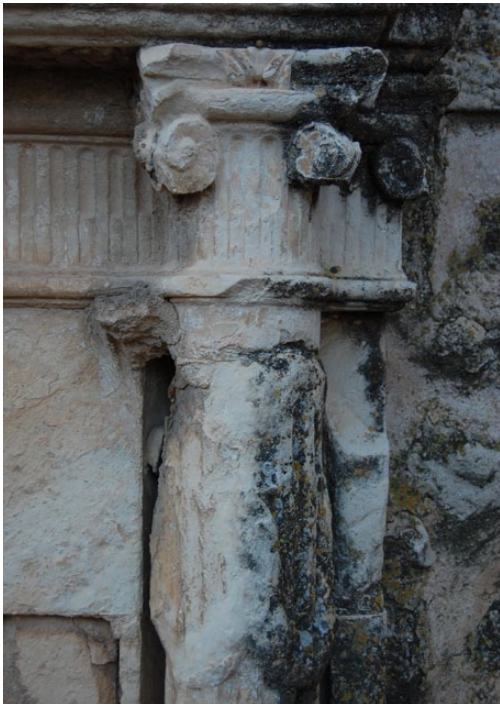
Ataque biológico sufrido por el retablo

ataques biológicos sobre gran parte de la portada, centrándose en su parte superior. La presencia de líquenes ha favorecido la disgregación del material de soporte, y las raíces de las plantas encontradas han provocado la aparición de grietas y desprendimientos. El ataque biológico otorgaba un aspecto verdoso-negrucado a la superficie pétreo, llegando incluso a ocultar gran parte del modelado.

La siguiente fase de nuestra intervención, se ha centrado en la erradicación del ataque biológico ampliamente difuso por la superficie. Mediante el empleo de una combinación de biocidas de amplio espectro se ha logrado ralentizar este importante daño. Los biocidas han sido aplicados mediante brocha, realizando un suave masaje sobre la epidermis de la piedra para garantizar su máxima

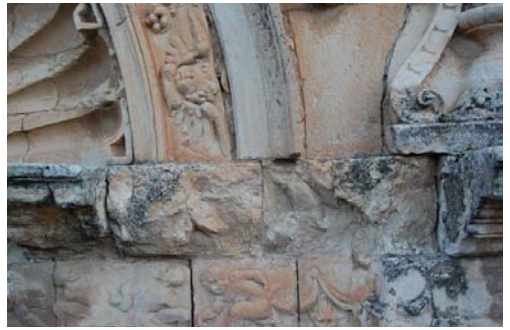
Desaparición de volúmenes originales

La acción de la lluvia sobre la portada había generado la aparición de zonas altamente lavadas, en contraste con otras sucias mucho más oscuras, llegando incluso a disgregar la misma piedra. Este fenómeno de lavado continuo de zonas puntuales se veía favorecido por la desaparición de algunos elementos arquitectónicos.

importantes fases de la restauración, ha consistido en la recuperación de los volúmenes y elementos originarios perdidos por diversas causas. La recuperación de dichos volúmenes ha sido motivada por dos causas: la primera, por la funcionalidad perdida (cornisas, basamentos, etc.), y la segunda, por la recuperación de los volúmenes originales (oquedades, descamaciones, etc.).

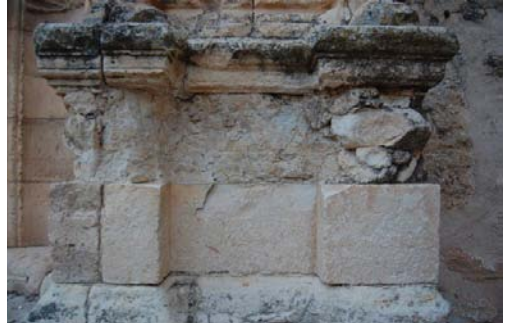
Pérdida de elementos estructurales

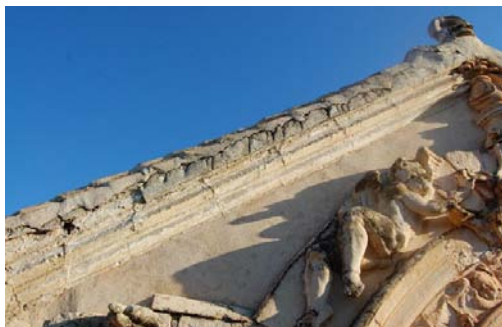
Elementos no originales descontextualizados

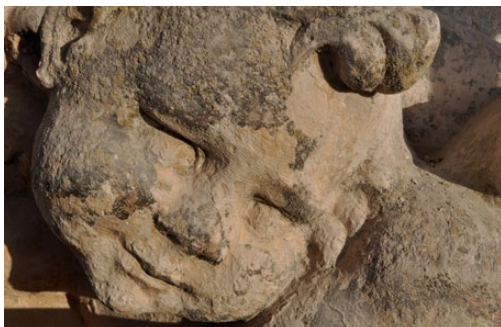
Daños provocados por un ataque biológico

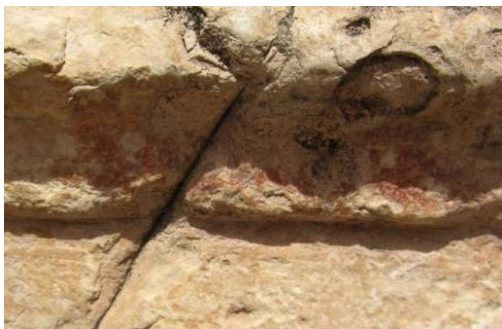
Existencia de numerosas grietas sobre la portada

Todas las grietas y fisuras existentes de pequeñas dimensiones han sido consolidadas estructuralmente mediante el uso de un mortero de inyección exento de sales, aplicado a presión controlada. En las grietas o juntas de mayor tamaño se ha empleado

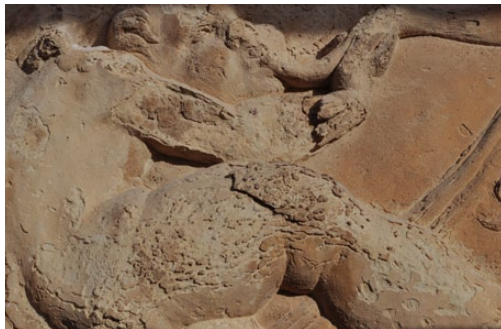
Desaparición de la epidermis original del material pétreo

La pérdida de cohesión de parte de la pátina original y su consiguiente desaparición había provocado una importante distorsión en la percepción unitaria de la obra de arte.

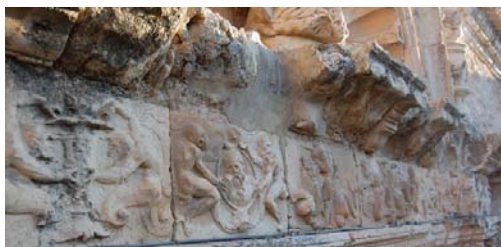
La desaparición de la cornisa ha acelerado el deterioro

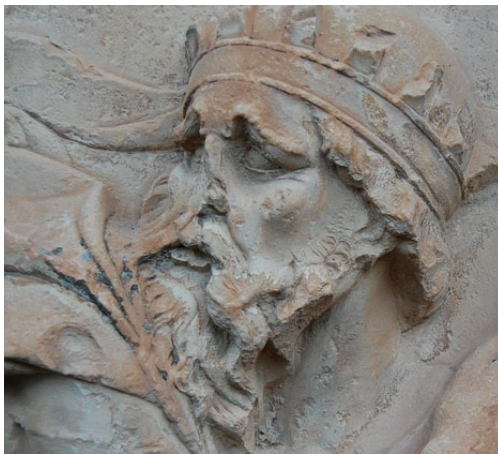
Restos de la pátina original

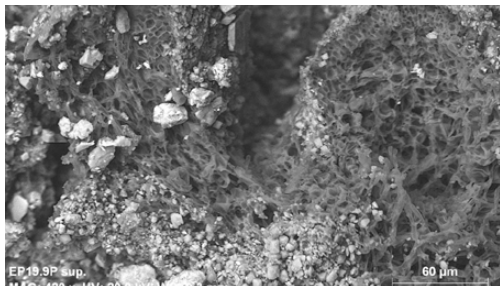
Microscopía electrónica de barrido. Se observa la disgregación del material pétreo por acción del crecimiento de la estructura del líquen

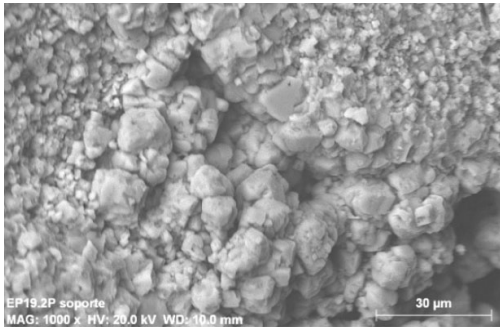
Características morfológicas superficiales presentes en el fragmento de soporte pétreo. (Microscopía electrónica de barrido en modalidad electrones retrodispersados)

Sobre el estado de conservación, se han estudiado diferentes fragmentos del sustrato de piedra afectado por exfoliación y pulverización del material. El soporte resulta gravemente alterado por sulfatación y cristalización de sulfato de calcio, que ha producido una disminución en la cantidad de la dolomita original, produciendo una disgregación y exfoliación de la estructura cristalina de la dolomita.

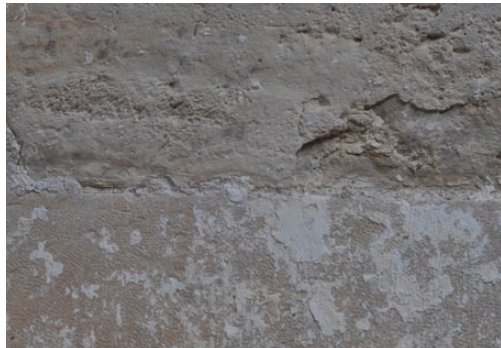
Eliminación de morteros de cemento

Una vez limpia la fachada, se han eliminado de forma mecánica los morteros de naturaleza cementícea que tanto daño ocasionaban al conjunto.

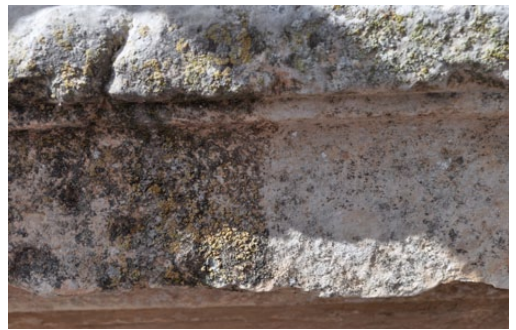
Eliminación del ataque biológico

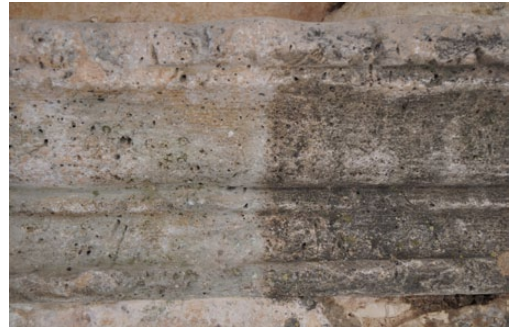
Aspecto oscuro y sucio causado por los ataques biológicos

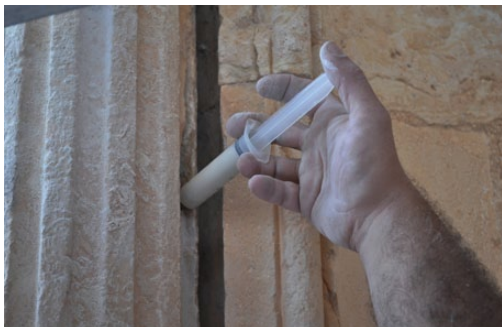
Inyección de mortero de cal para cerrar la rotura existente

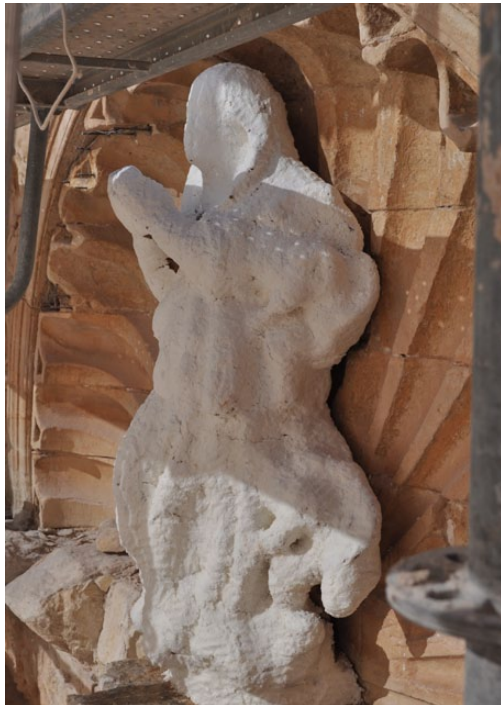
Eliminación de sales solubles mediante papetas

Para extraer las sales solubles y pormenorizar los daños causados por su migración hacia la superficie, se han aplicado una serie de papetas de pulpa de celulosa con agua desionizada durante varios periodos de tiempo que oscilaban entre los 10 y 240 min. Una vez retiradas las pruebas, se ha

cuantificado la cantidad de sales extraídas en cada una de ellas, llegando a la conclusión de que la papeta en contacto con la superficie de la piedra durante un periodo de 120 min extraía la mayor cantidad de sales solubles.

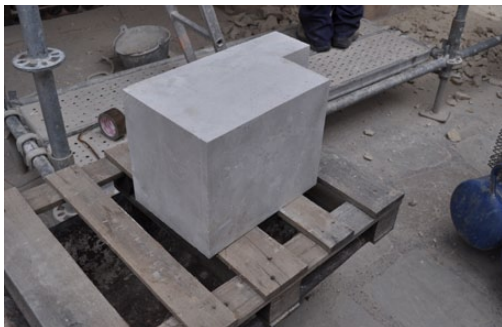
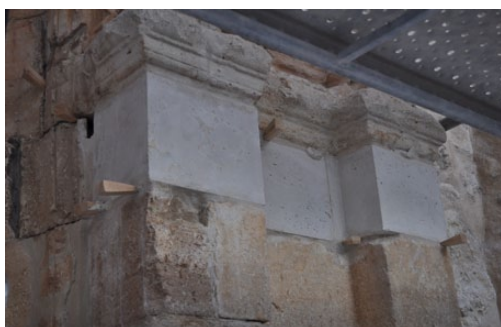
Bloques de nueva fábrica

Estudiado caso por caso, se ha optado por la recuperación de los grandes volúmenes con función arquitectónica con piedra y el resto con mortero

de reintegración. Los nuevos elementos de piedra han sido posicionados en la misma orientación que los perdidos y se ha seleccionado una piedra de características similares a la original. Los morteros de reintegración están compuestos de cal y áridos naturales seleccionados de granulometría controlada. En determinados casos, esta reforzado en su interior con varillas de fibra de vidrio con diámetros variables.

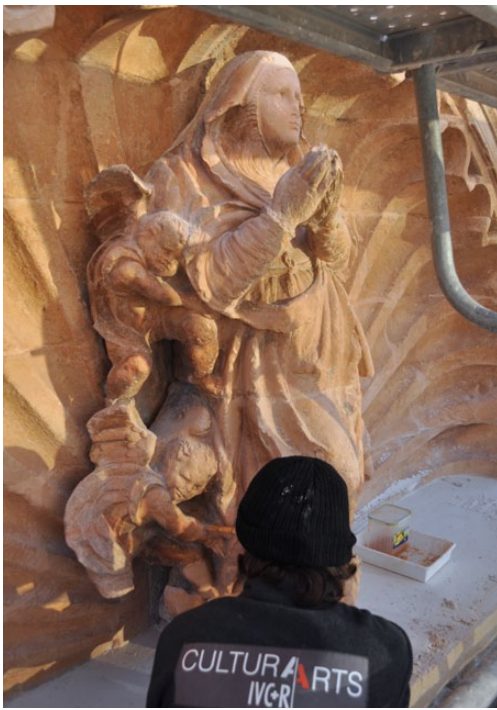
Proceso de consolidación de la pátina original

El proceso de consolidación de la piedra se ha realizado mediante el uso de un consolidante de silicato de etilo, dados los buenos resultados obtenidos en el laboratorio. Su aplicación mediante brocha ha sido estrictamente supervisada para evitar los problemas derivados de una incorrecta manipulación. Una de las últimas, pero no menos

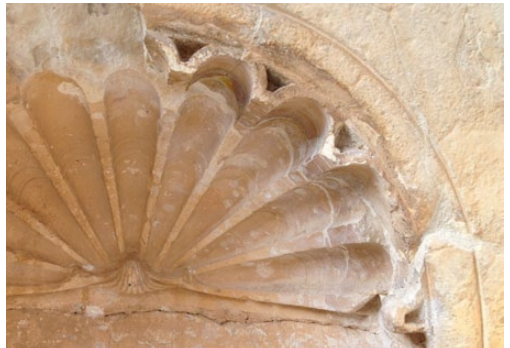
Detalle de la consolidació estructural

un mortero natural de cal y áridos seleccionados. Con estos sellados se garantiza la no penetración de suciedad, tierra, aguas pluviales, etc. y una sólida unión entre las partes.

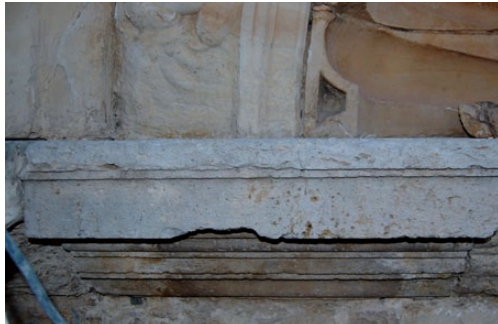
Fragmento de cornisa durante la restauración
