UNIVERSIDAD
POLITÉCNICA
DE MADRID

máster universitario en CONSERVACIÓN Y RESTAURACIÓN DEL PATRIMONIO ARQUITECTÓNICO

La ERMITA DE SAN SEBASTIÁN de CORRAL DE ALMAGUER: ORIGEN y CONTEXTO del NUEVO BARRIO

LUIS SOLANO FERNÁNDEZ-CLEMENTE

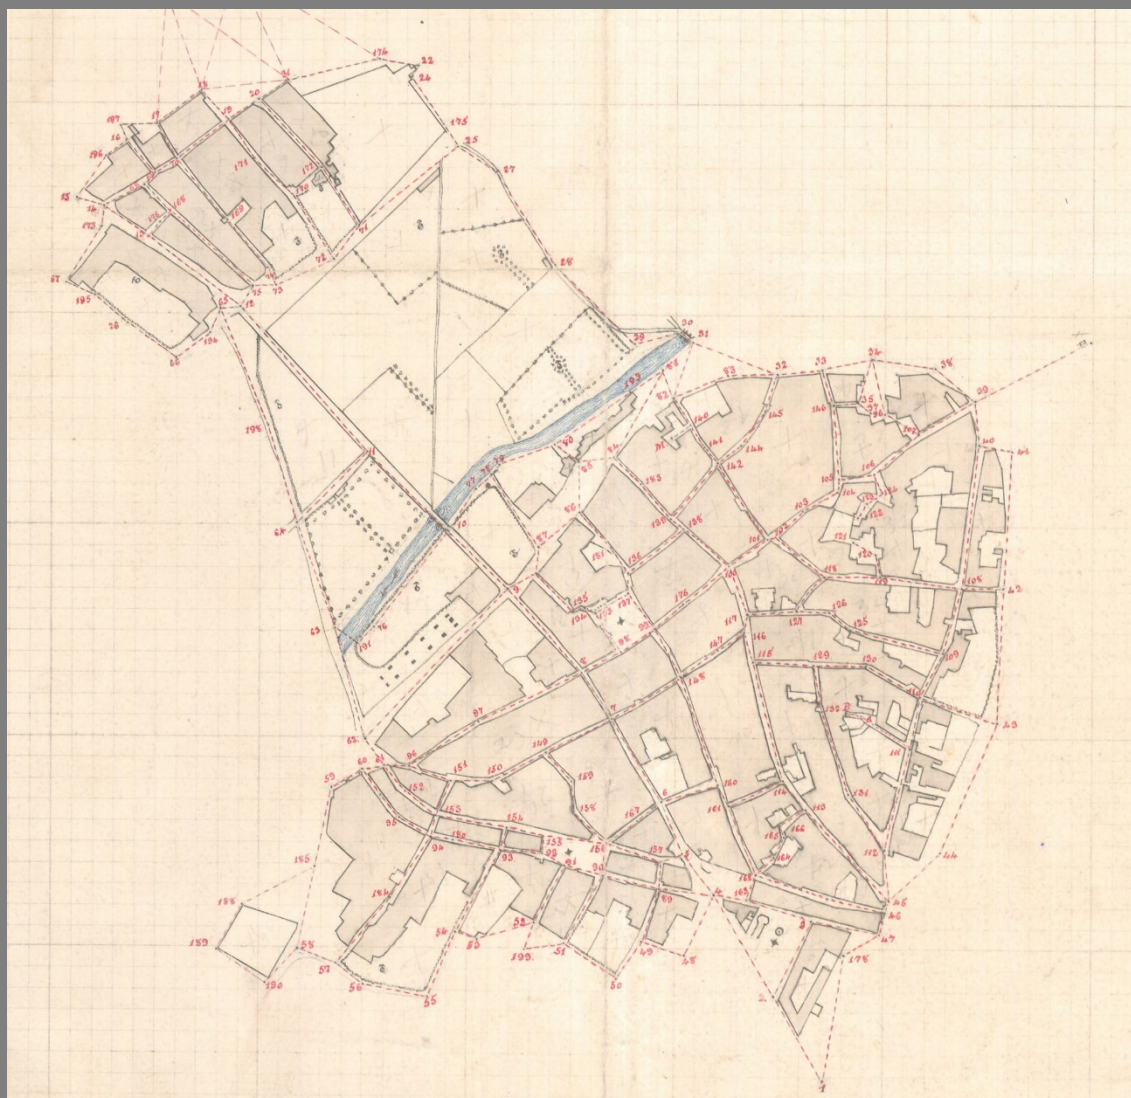
Figura 07. Vista parcial del plano a escala 1:5000 del municipio de Corral de Almaguer donde puede apreciarse, aun en esta fecha (1880), la distancia que separaba el arrabal surgido en torno a la ermita al noroeste, del núcleo de población original.

La colección de planos está compuesta por un plano general del municipio a escala 1:5000 (Fig. 07); ocho planos parciales a escala 1:1000 donde se muestran diferentes áreas de la población; y ocho planos a diferentes escalas de los edificios más representativos del patrimonio arquitectónico de la época.

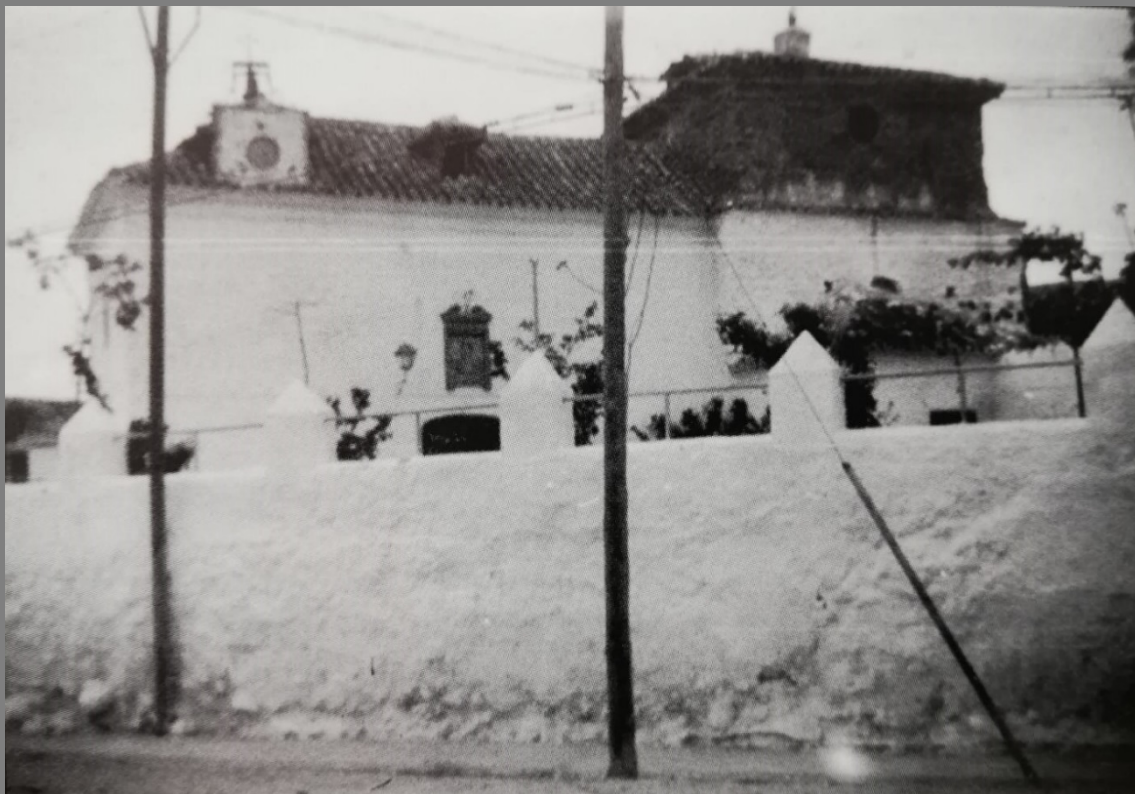
Figura 10. Imagen de la ermita en 1954, desde el exterior del recinto perimetral que cercaba su entorno y en el que se situaba el cementerio. Puede observarse parcialmente el acceso lateral al edificio, bajo una hornacina con la imagen de San Antón, conservada hasta la actualidad. *En los rincones de nuestra memoria*, pág. 27. Ayuntamiento de Corral de Almaguer, Toledo, 2004.

La documentación fotográfica manejada, da cuenta de la permanencia del acceso lateral a la ermita (Fig. 10) que se muestra en el plano, hasta bien entrado el siglo XX. En fecha indeterminada³, se decide la apertura de un nuevo acceso a los pies de la nave, en la fachada noroeste, que permita la entrada de forma frontal al templo (Fig. 11). La portada original, situada en el lado sur, es cegada.

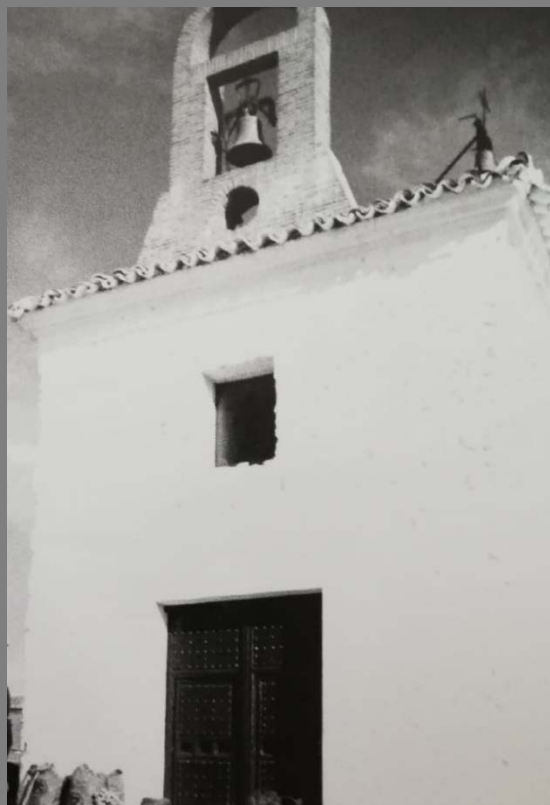
Figura 11 (izquierda). Imagen de la ermita en la que puede verse el nuevo acceso y la espadaña levantada previamente sobre su vertical.

Previamente, se había levantado una nueva espadaña en fábrica de ladrillo de tejar, sobre la fachada noroeste, y a fin de instalar una campana independiente al campanil existente, asociado al reloj. La imagen de la Figura 12 deja ver el primitivo acceso lateral a la ermita, ya con la citada espadaña.

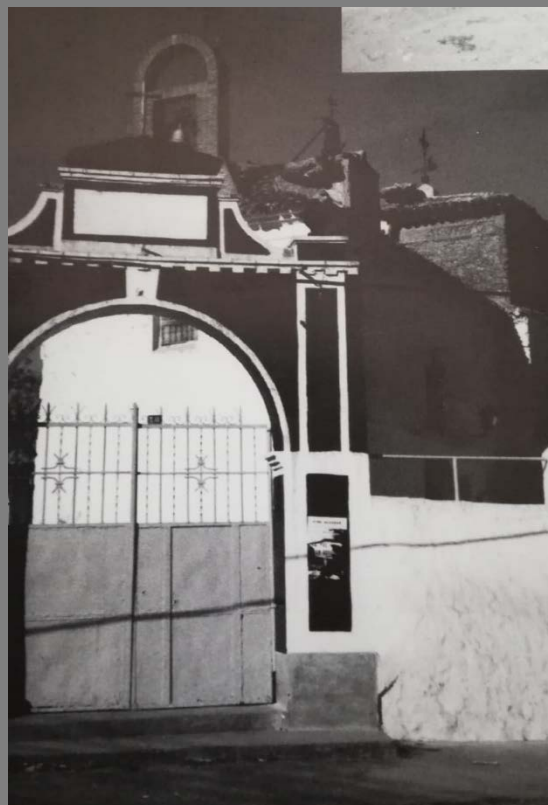
Figura 12 (derecha). Fotografía de la ermita desde el exterior de su recinto, en la que se aprecia la espadaña pero no el nuevo acceso, manteniéndose aún la portada lateral del edificio.

El principal -que ha quedado documentado en las imágenes de las Figuras 12 y 13- estaba constituido por una portada con arco de medio punto, ornamentada en dos colores y cerrada por una puerta de cerrajería, incongruente con el conjunto. El acceso lateral, carente de elementos de formación de hueco, se cerraba por una puerta de similares características.

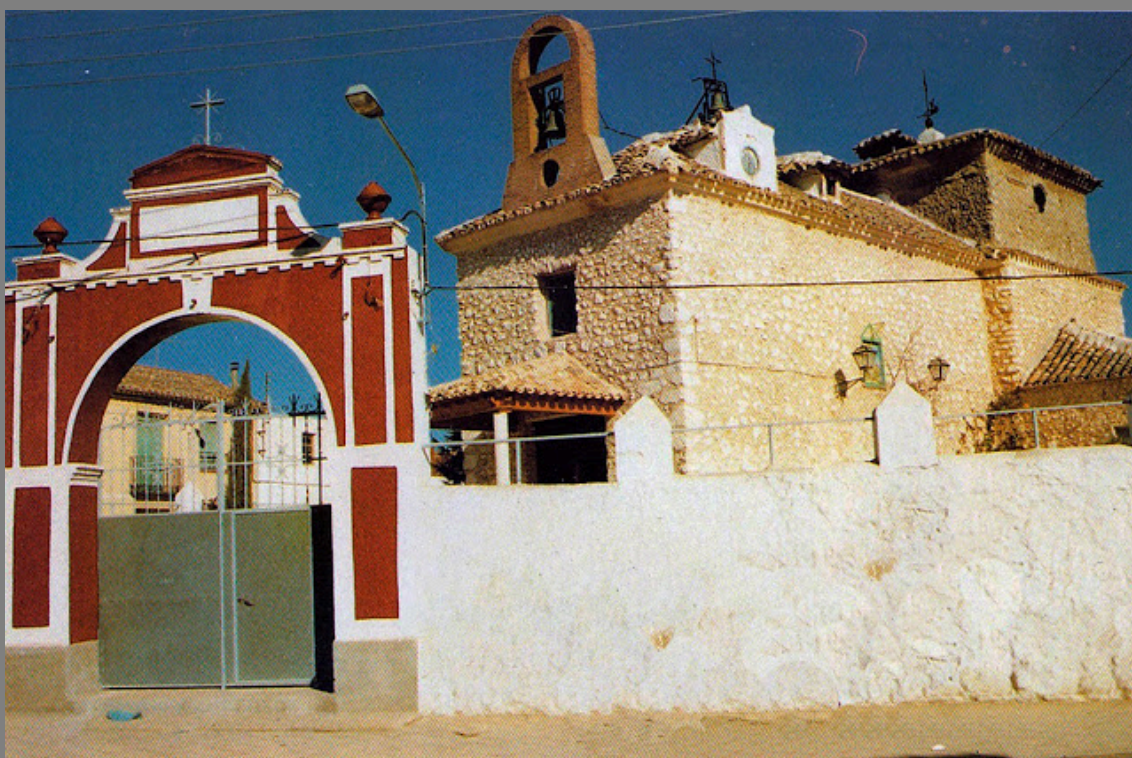
Figura 13. Fotografía de la ermita en los años 80. Puede observarse la incorporación del nuevo atrio sobre la portada y la fábrica de mampostería que integra los muros de la construcción, despojada del revestimiento que había venido protegiéndola desde su origen. ROJO GARCÍA-LAJARA, Rufino. *Historia de la muy noble y leal villa de Corral de Almaguer*, pág. 177. Madrid. 1991.

Intervenciones posteriores traerían la eliminación del enjalbegado de cal que cubría las fachadas de la ermita, -dejando la fábrica de mampostería vista, según *la moda* de la época- y la incorporación de un atrio sobre la nueva portada de acceso, abierta a los pies de la nave (Fig. 13). Este atrio, será levantado inicialmente sobre dos pilares de hormigón de sección circular, sobre

los que apoyaría una estructura de jácenas de madera y los correspondientes pares de cubierta, con faldones a tres aguas. Posteriormente, fue demolido para ser sustituido por un nuevo atrio de mayores dimensiones, apoyado sobre columnas y vigas prefabricadas, solución que se muestra en la actualidad. De forma paralela, la espadaña de ladrillo y el frontal que aloja el reloj, fue forrado con piedra, en un intento de aproximar el acabado de estos elementos al del resto de paramentos exteriores del edificio.

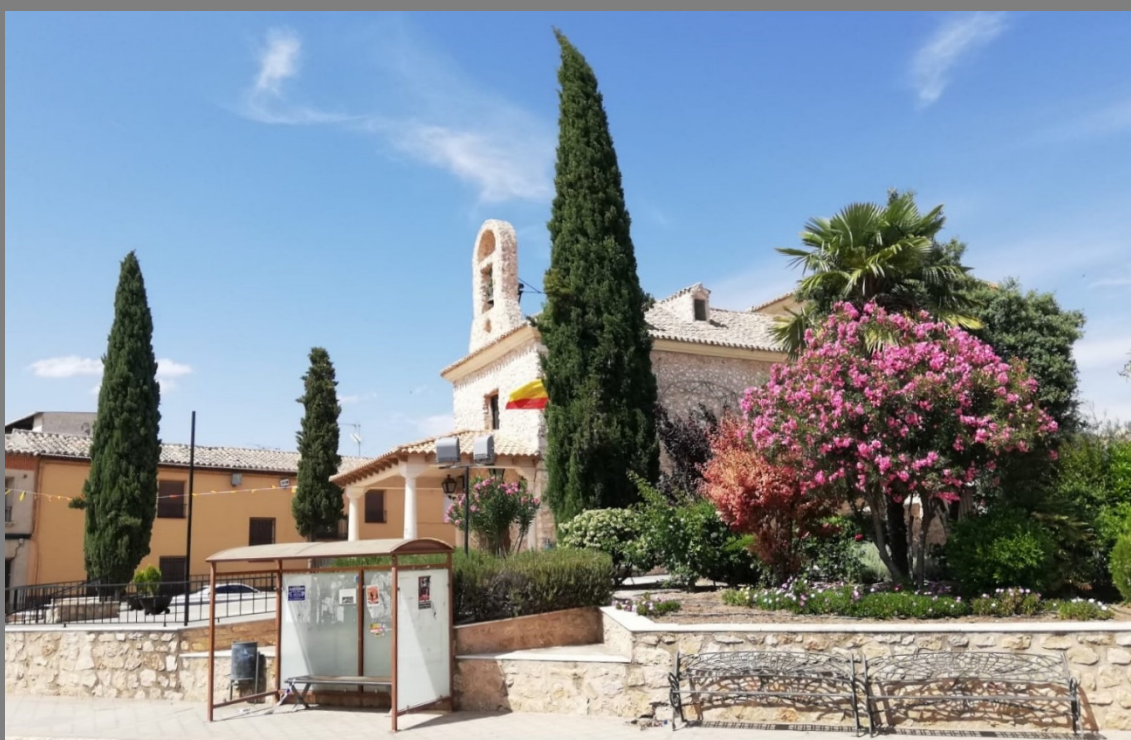
Figura 14. Imagen actual de la ermita con los jardines generados en su entorno, abiertos a las calles colindantes.
Fotografía del autor.

Ambos elementos, de manera conjunta a la muralla que cerraba el recinto, fueron demolidos, abriendo el espacio perimetral de la ermita a su entorno más próximo. Las cercas que en su momento se habían levantado para proteger la ermita del contexto exterior, habían dejado de ser necesarias, pasando a ser consideradas unos elementos negativos, que limitaban la interrelación de la ermita con la vida del municipio. Aquel espacio ocupado por el viejo cementerio, fue dejando paso a lo que actualmente son unos jardines, abiertos al público en general (Fig. 14).

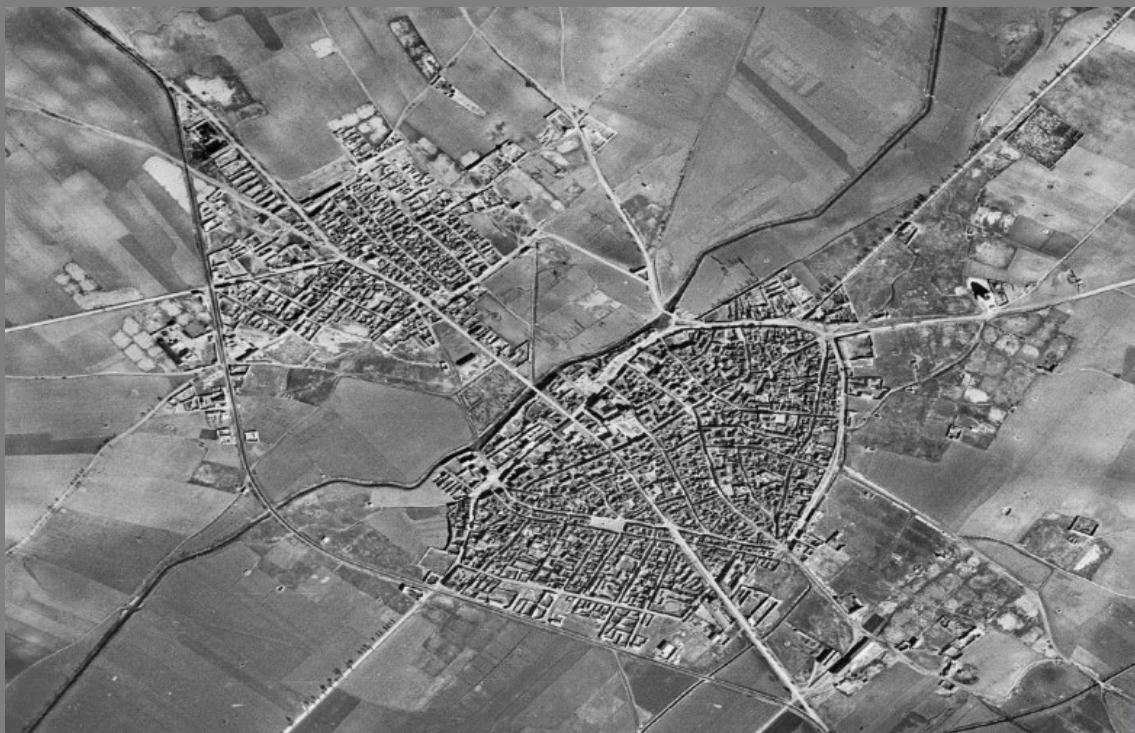
Figura 15. Imagen del llamado Vuelo Americano, serie B, de 1954, en la que puede apreciarse la distancia que aún separaba al arrabal de San Sebastián del núcleo original de la población. No sería hasta fecha posterior, cuando se acabase construyendo en el área existente entre ambas zonas, en la zona correspondiente a la vega del río Riánsares.

Vuelo fotogramétrico realizado en los años 1956-57 por el Army Map Service de EE UU. Información cedida por el Ministerio de Defensa (CEGET). Fotograma en blanco y negro; escala de vuelo aproximada 1:32.000.

Como se indicó al inicio de este estudio, otra fuente consultada han sido las imágenes aéreas existentes en el archivo del Instituto Geográfico Nacional, con objeto de seguir la evolución del crecimiento urbanístico del municipio. Se incluyen a continuación las consultas realizadas, comenzando por el llamado Vuelo Americano - Serie A realizado en los años 1945-46 y llegando a las imágenes aéreas que se pueden consultar actualmente en el visor Google Maps (Figs. 15 a 17).

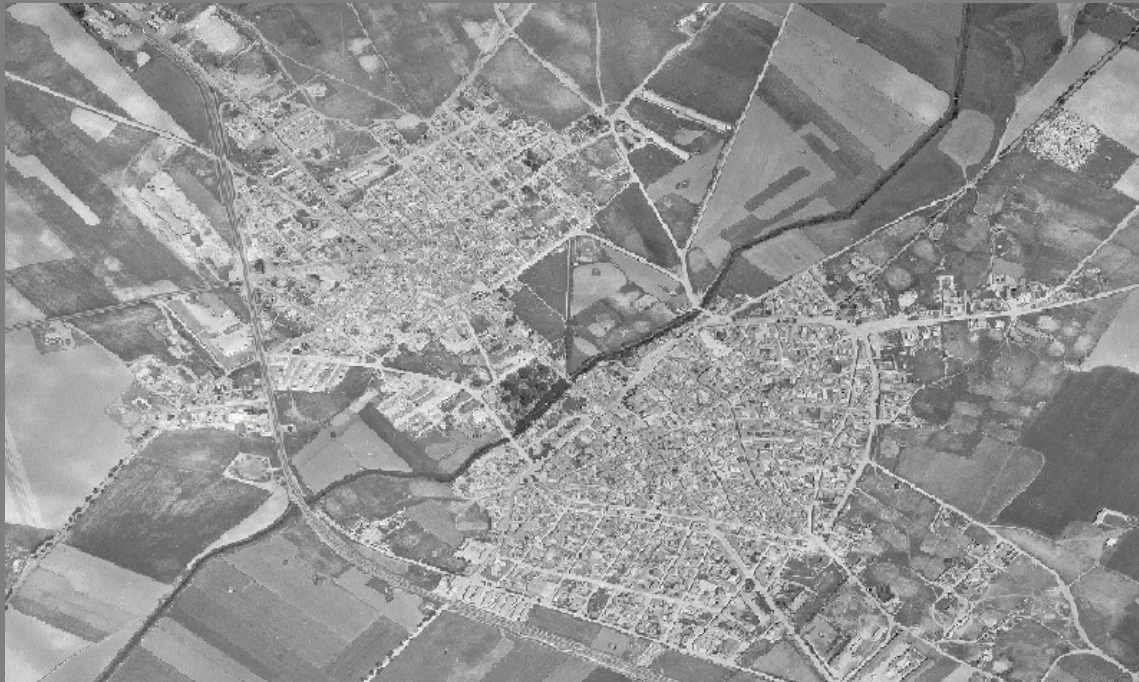
Figura 16 (arriba). Idem en imagen del Vuelo Interministerial.

Vuelo Interministerial realizado por encargo de los Ministerios de Agricultura, Defensa, Hacienda y del Instituto Geográfico y Catastral (Actual IGN). Fechas de vuelo de 1973 a 1986. Fotogramas en blanco y negro; escala de vuelo aproximada 1:18.000.

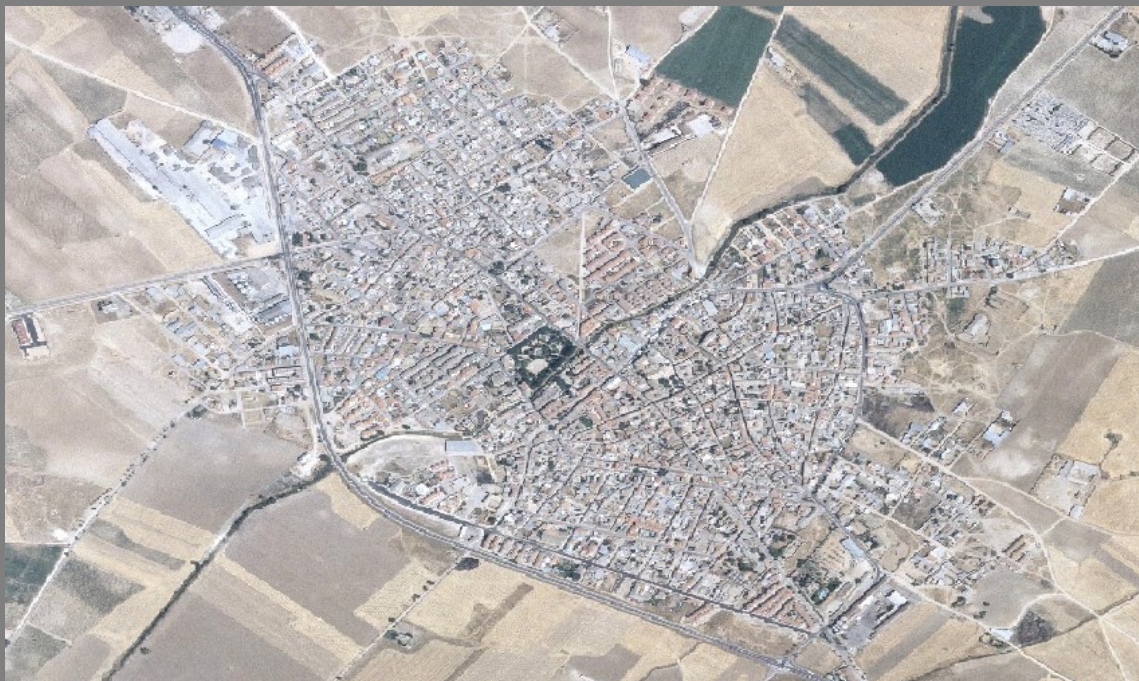
Figura 17. Imagen del llamado Vuelo Quinquenal, de principios de siglo XXI en la que se aprecia cómo el área en estudio ya aparece colmata de construcciones, habiéndose producido la unión definitiva entre el caserío del arrabal de San Sebastián y el núcleo del municipio.

Vuelo Quinquenal realizado por encargo del IGN. Fechas de vuelo de 1998 a 2003. Fotogramas a color a escala de vuelo aproximada 1:40.000.
