## RESTAURACIÓN DE LA PORTADA RENACENTISTA DE LA IGLESIA PARROQUIAL DE CORRAL DE ALMAGUER, TOLEDO

# LAS VERDADES DE LA PIEDRA

El paso del tiempo, la climatología y los excrementos de las aves habían dañado una bella muestra del plateresco toledano. Ahora, tras unos estudios minuciosos y una restauración concienzuda, esta portada vuelve a expresar la alegoría religiosa del culto a la Virgen tal y como se pensó en el siglo XVI.

texto y fotos\_Luis Solano Fernández-Clemente  
(Arquitecto Técnico. Director Técnico de SFC Arquitectura)

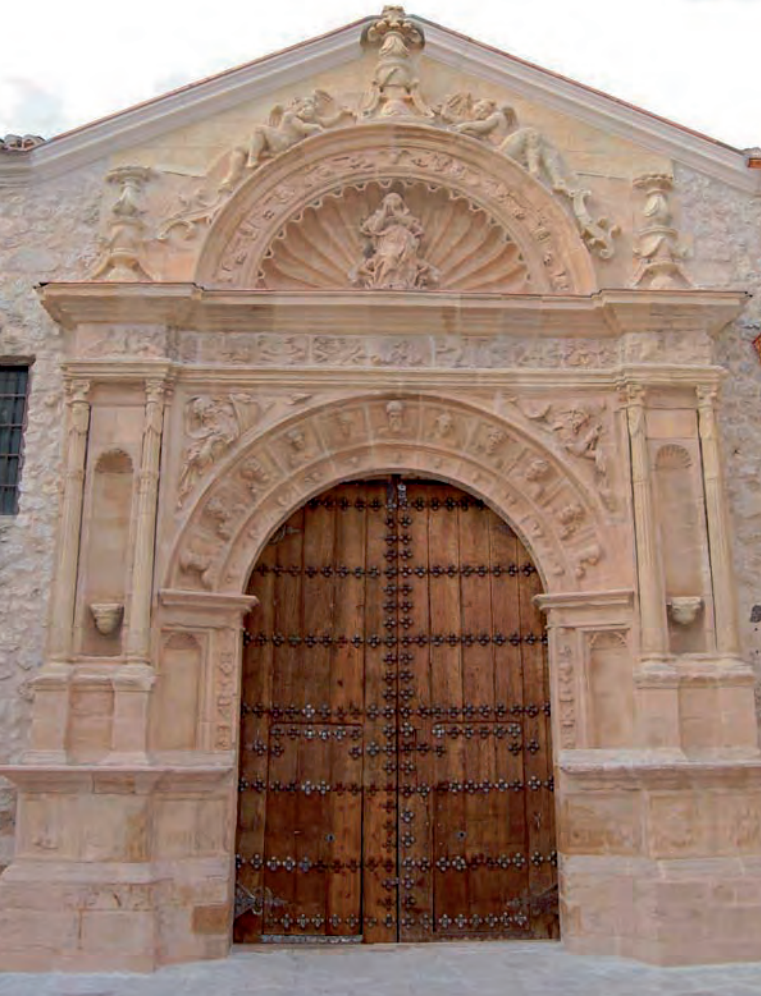
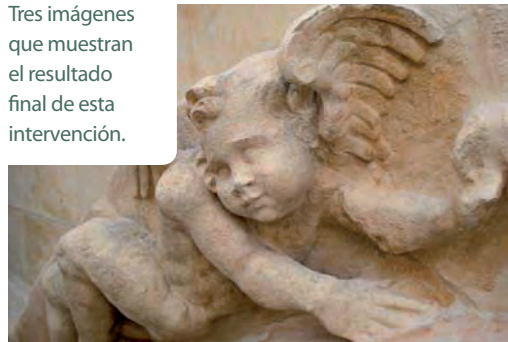
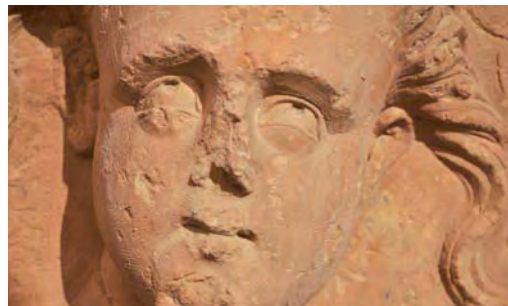
Tres imágenes que muestran el resultado final de esta intervención.

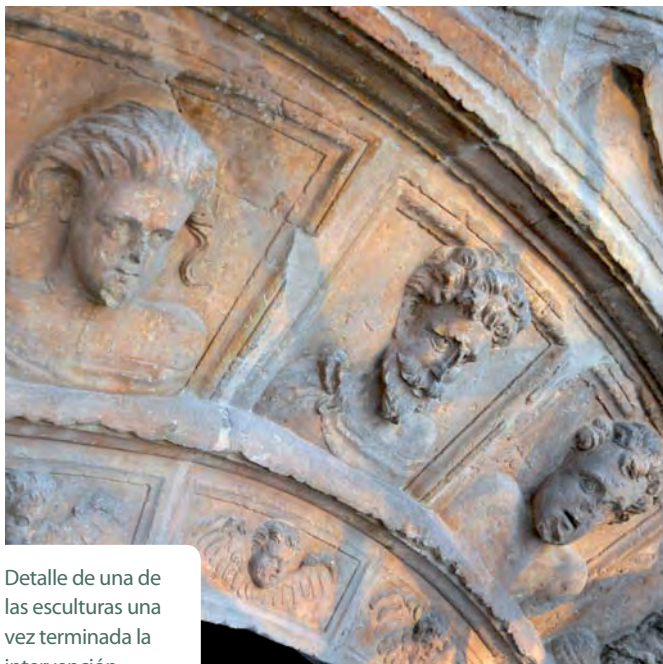
Detalle de una de las esculturas una vez terminada la intervención.

Por último, se procedió a la reintegración cromática de los elementos que destacaban visualmente, recu-

perando el juego de dos tonalidades que decoraba originalmente la portada. Para ello, y tras un estudio sobre la distribución de los restos existentes de pátinas originales, se elaboró un mapa cromático con objeto de comprender la relación entre el color y los diferentes elementos arquitectónicos. La reintegración cromática se realizó con *grassello* de cal, agua desionizada y pigmentos tierra de alta calidad. La pátina fue aplicada a brocha directamente sobre el elemento a entonar.
