¿Fiebre por recuperar nuestro patrimonio?

POR **LUIS SOLANO**

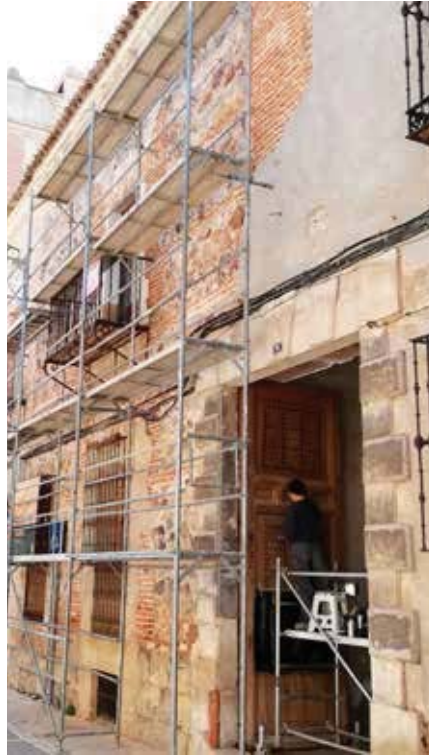
Figura 01: Fachada del nº 3 de calle Collados durante el montaje del andamio para su restauración.

En la primera -conocida sin justificación como Casa de Postas-, la fachada del imponente edificio que en 1651 mandó edificar fray Juan Martínez López-Carbonero, confesor del rey Felipe IV, recuperará su esplendor más de 370 años después. La fábrica de ladrillo macizo y cajones de mampostería de piedra sobre zócalo de sillería que la conforman, se encuentra afectada por numerosos procesos de degradación, derivados de su exposición a la intemperie y de la acción humana a lo largo del tiempo. Su recuperación vendrá a poner freno a dichos procesos, implementándose para ello las técnicas más actuales a aplicar en los trabajos de conservación y restauración, partiendo siempre de materiales tradicionales, altamente compatibles con los existentes en el inmueble.

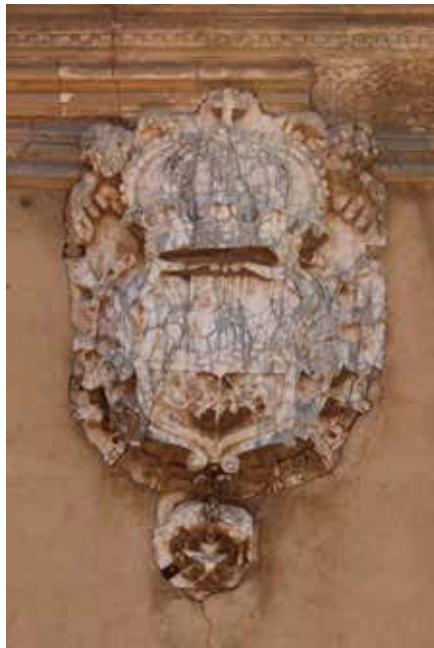
Figura 04: Escudo de Felipe IV, labrado en mármol blanco, situado en la fachada del antiguo convento de clausura. Sus numerosas fisuras y procesos de microkarstificación, derivarán en la pérdida de la volumetría original -ya iniciada en el ángel tenante de la derecha y otras zonas- si no se actúa de forma urgente.

en el rollo de justicia y los escudos presentes en numerosas fachadas de inmuebles inventariados (Fig. 04). Estos, con su nivel de protección y referencia al número de orden en las Fichas del Catálogo, quedan resumidos en el mencionado plano de Patrimonio Cultural de POM.
